## Yıldırımdan Korunma Tesisatı Periyodik Kontrol Raporu

| Rapor No | 2026-BSM-0003.0003 | Rapor Tarihi | 09.08.2026 |
| Ekipman Tanımı | 00002 Paratoner | Konumu | FABRİKA ÜSTÜ |

| Ekipman Tanımlaması | FABRİKA ÜSTÜ | Yıldırımdan Korunma Tesisatı Tipi | ESE (Aktif-Radyoaktif) Paratoner |

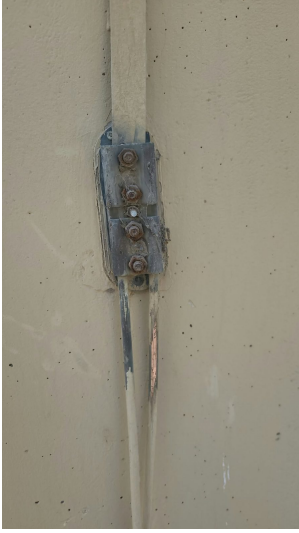
#### 7. UYGUNSUZLUK FOTOĞRAFLARI

Yürürlükteki Elektrik Tesislerinde Topraklamalar Yönetmeliği ve iş sağlığı güvenliği kriterleri gereği, tesisin yıldırımdan korunma sisteminin TS EN 62305-3 standardına uygun olarak; pasif yakalama uçları, iniş iletkenleri ve uygun topraklama ağı (Faraday Kafesi veya uygun koruma açılı çubuklar) ile revize edilmesi önerilmektedir

Yürürlükteki Elektrik Tesislerinde Topraklamalar Yönetmeliği ve iş sağlığı güvenliği kriterleri gereği, tesisin yıldırımdan korunma sisteminin TS EN 62305-3 standardına uygun olarak; pasif yakalama uçları, iniş iletkenleri ve uygun topraklama ağı (Faraday Kafesi veya uygun koruma açılı çubuklar) ile revize edilmesi önerilmektedir
